BMW F700GS / BMW F800GS リコール情報

(2013年9月25日)

| 届出番号 | 外-1963 | 届出日 | 2013/9/25 |
| 不具合の部位 (部品名) | サイドスタンドスイッチ | | |

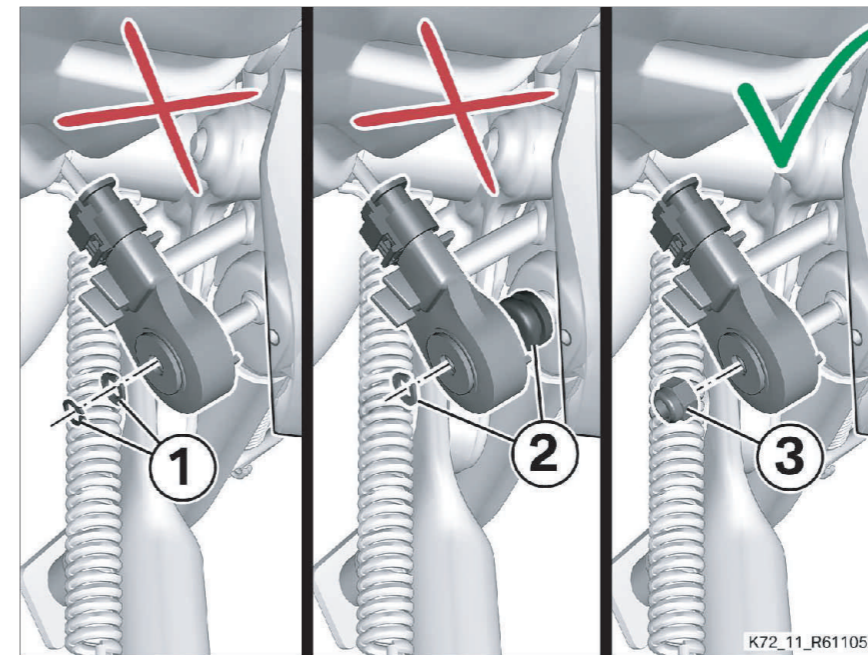
| 基準不適合状態にあると認める構造、装置又は性能の状況及びその原因 | サイドスタンドスイッチの固定方法が不適切なため、固定が外れて当該スイッチが緩むことがある。そのためギアが入った状態でサイドスタンドが出された際に作動すべきエンジン停止機能が作動しないおそれがある。 | | |

サイドスタンドスイッチの固定がナット式 (左図③) 以外のもの (左図①と②) が対象になります。

- ①スナップリング2枚で固定
- ②スナップリングとラバーブッシュで固定
- ③ナットにて固定

| 改善措置の内容 | 全車両、サイドスタンドスイッチの固定方法をナットに変更する。 また、当該固定方法に対応した対策品のサイドスタンド固定ボルトに交換する。 | | |
