BMW S1000RR リコール情報

(2013年2月6日)

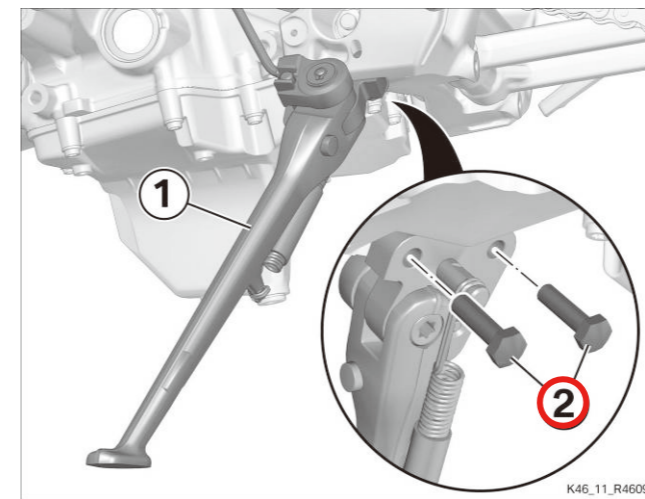
改善箇所

届出番号	外-1904	届出日	2013/2/6
不具合の部位(部品名)	ボディ装備品(サイドスタンド)		
基準不適合状態にあると認める構造、装置又は性能の状況及びその原因	サイドスタンド取り付け部において、フレーム側、ブラケット側のねじ山及び接触部分の洗浄が不適切なため、除去されなかった油分の影響により取り付けボルトが緩むことがある。そのため、そのままの状態で使用を続けると、サイドスタンド使用時に車両が倒れるおそれがある。		
改善措置の内容	全車両、フレーム側、ブラケット側のねじ山及び接触部分を洗浄し、新品の取り付けボルトに交換する。なお、ねじ山が損傷している場合には、ねじ山を修復する。

① : サイドスタンド

② : 取り付けボルト
