BMW C650GT リコール情報

(2013年9月25日)

届出番号	外-1962	届出日	2013/9/25
不具合の部位 (部品名)	ラゲッジラック (オプション装備品)		
基準不適合状態にあると認める構造、装置又は性能の状況及びその原因	ディーラーオプションとして販売したラゲッジケースにおいてラゲッジラックホルダーの形状が不適切なため、走行振動によりラゲッジラックとラゲッジラックホルダーを固定しているボルトが緩むことがある。そのため、そのままの状態で行くと、ラゲッジラックホルダーが損傷したり、ラゲッジラックとともにケースが外れるおそれがある。		
改善措置の内容	全車両、ラゲッジラック装着の点検を実施し、装着した車両は対策品のラゲッジラックホルダーに交換して固定剤を塗布したボルトで固定する。 (該当ラゲッジラックセット部品番号：7744 8527 038)

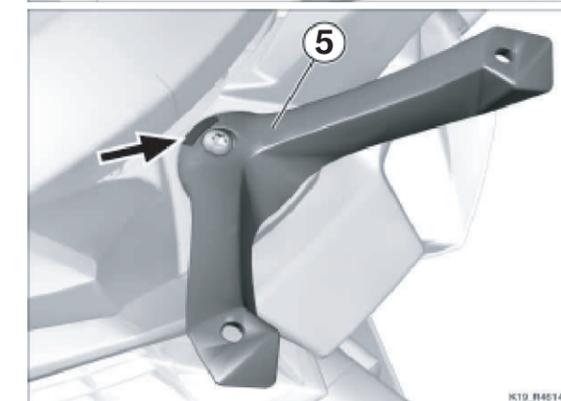
ラゲッジラックセットの構成部品

(部品番号7744 8527 038)

- ①ラゲッジラックホルダーとラゲッジラック間の固定用ボルト
- ②ラゲッジラックホルダーとラゲッジラック間の固定用ナット
- ③ラゲッジラックと車体間の固定用ボルト
- ④ラゲッジラック

⑤ラゲッジラックホルダー (交換対象商品)
