BMW C600S リコール情報

(2013年2月6日)

届出番号	外-1905	届出日	2013/2/6
不具合の部位(部品名)	ボディ装備品(サイドパネル)		
基準不適合状態にあると認める構造、装置又は性能の状況及びその原因	フロントサイドパネルにおいて、固定しているスナップロックの硬度が不適切なため、高速走行時(>160 km/h)に緩むことがある。そのため、そのままの状態で行走を続けると、サイドパネルが脱落するおそれがある。		
改善措置の内容	全車両、左右のスナップロックを対策品へ交換する。

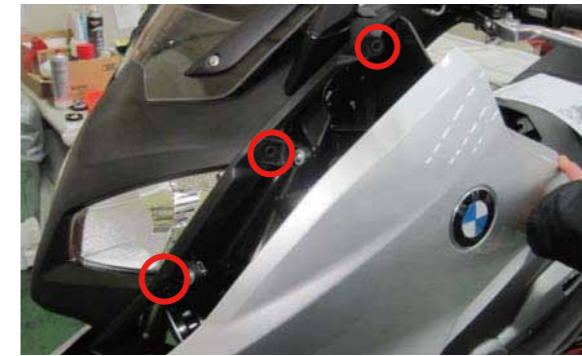
改善箇所

写真は対策対象部品装着車

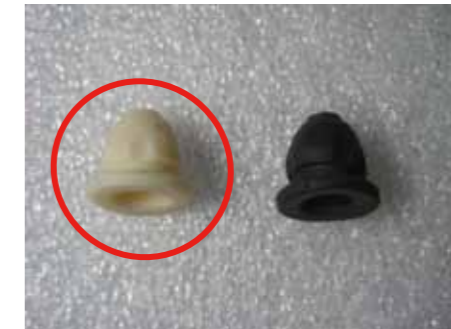
スナップロック

白が対策品
