BMW K1300S / BMW K1300R リコール情報

(2013年2月6日)

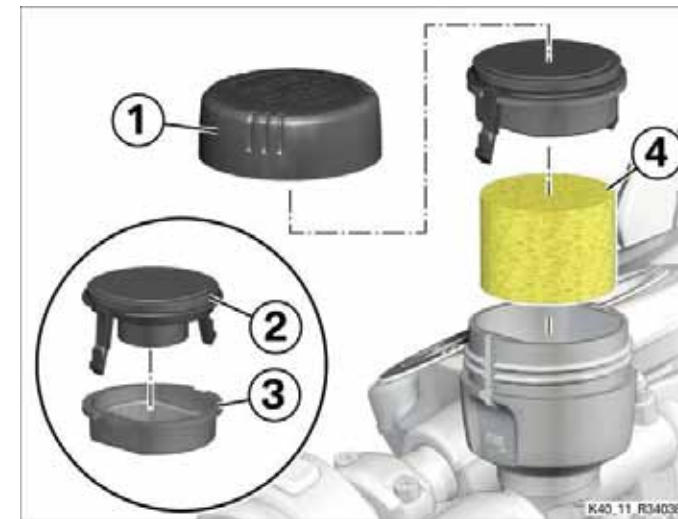
改善箇所

- ① リザーバー キャップ
- ② ロックワッシャー付きウェイト
- ③ ダイアフラム
- ④ スクリーンインサート

注: は装着部品を示します

届出番号	外-1903	届出日	2013/2/6
不具合の部位(部品名)	制動装置 (リザーバータンク)		
基準不適合状態にあると認める構造、装置又は性能の状況及びその原因	フロントブレーキのオイルリザーバータンクにスクリーンインサートを製造工程において取り付けていないため、原動機の最高回転付近で長時間連続走行した場合に、車両振動により当該オイルリザーバータンク内のブレーキ液に気泡が発生することがある。そのため、そのままの状態で使用を続けると、ブレーキ配管に気泡が混入し、フロントブレーキの制動力が低下する。		
改善措置の内容	全車両、フロントブレーキリザーバータンクにスクリーンインサートを取り付ける。また、ライダーズマニュアルにスクリーンインサートに関する説明を記した追補版を差し込む。
